ANALISI TECNICO-ASSICURATIVA SUL RISCHIO ALLUVIONE DELLA RETE - MIGLIORIE APPORTATE ED ABBATTIMENTO DEL RISCHIO

2.1 Linea Parma – Suzzara: l'evento del 12/12/2017 presso Lentigione

2.2 Linea Bologna – Portomaggiore: l'evento del 17/11/2019 presso Budrio

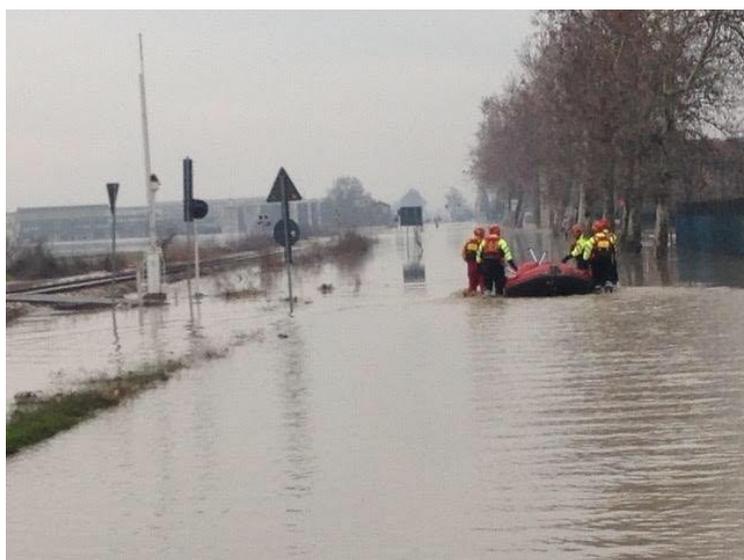
La causa determinante l'evento alluvionale è da ricondurre al cedimento dell'argine destro del fiume Enza, in uno stadio della piena con livelli superiori al piano campagna e rilascio dei volumi accumulati nell'area golenale. Il flusso idrico rilasciato dalla rotta arginale ha interessato, con elevato gradiente idraulico iniziale e per un periodo prolungato, a causa dei volumi in gioco, un tratto di linea ferroviaria di circa 3 km.

Allagamento diffuso (12.12.2017)

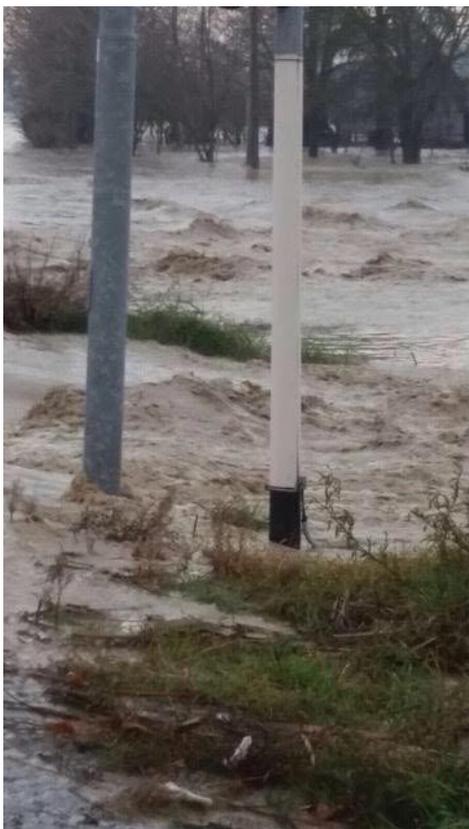
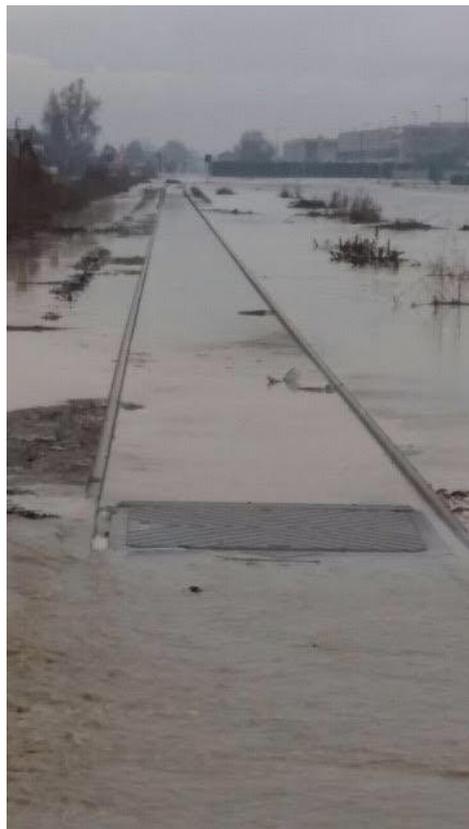
Fasi dell'allagamento – espansione / ristagno (12.12.2017)

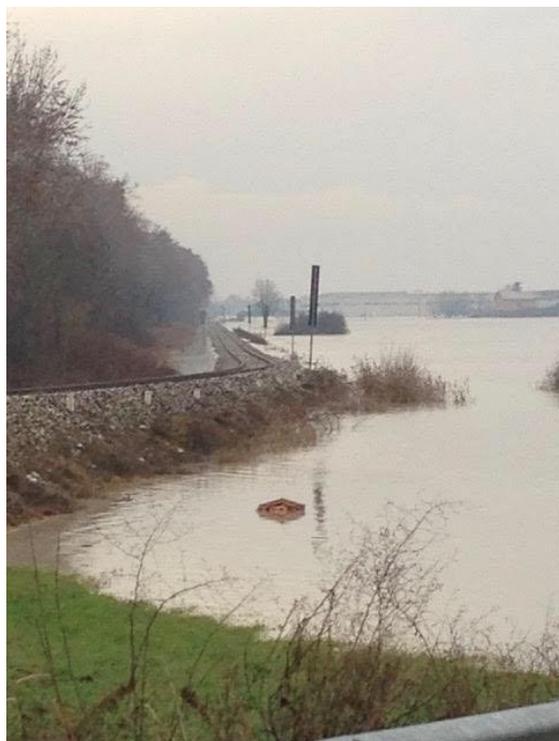
La dinamica dell'evento ha causato il dissesto del rilevato per la lunghezza interessata, richiedendone il ripristino insieme a quello della soprastante linea, degli impianti e delle opere accessorie.

Termine tratto danneggiato (12.12.2017)

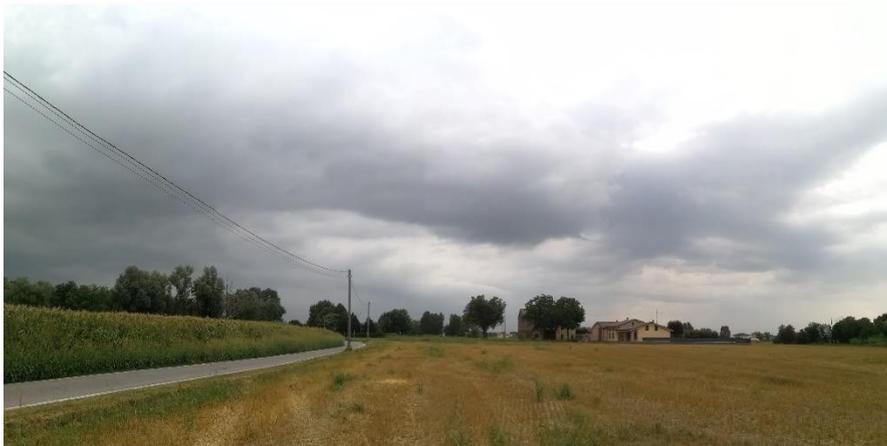
Argine destro del Fiume Enza in prossimità del tratto collassato

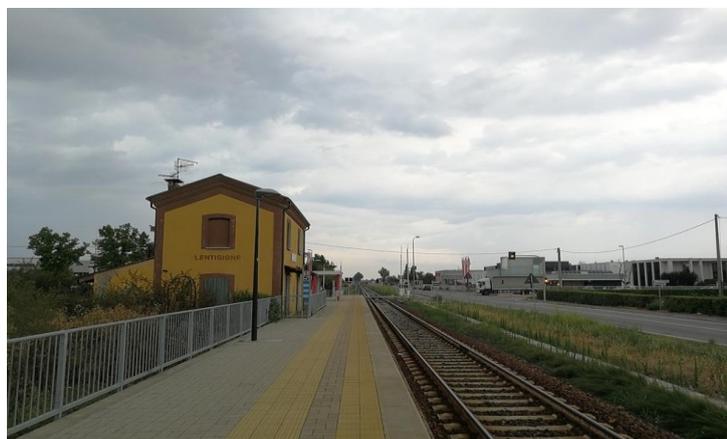
Linea ripristinata – Stazione di Lentigione

La linea è ad oggi tornata in esercizio e i danni risultano riparati con **l'introduzione di alcuni miglioramenti in relazione al drenaggio dei deflussi di superficie in caso di futuri eventi analoghi.**

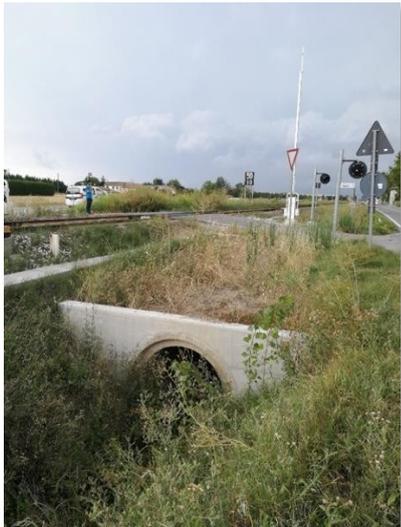
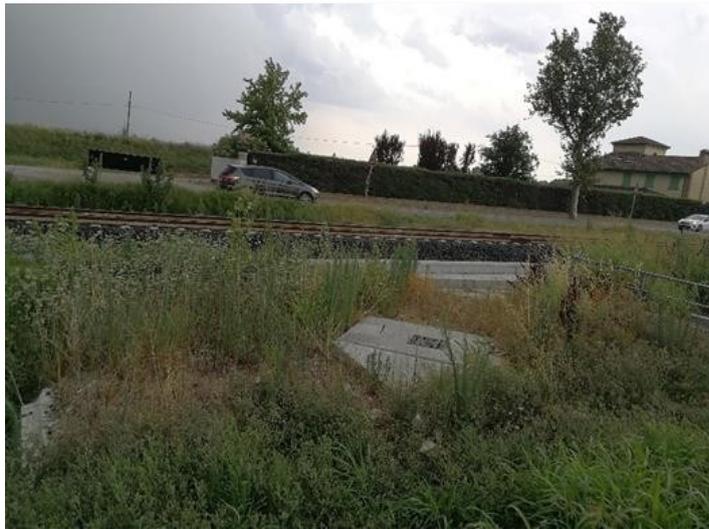
Sistema di drenaggio della linea ripristinata

Nel ripristino della linea si è avuta cura di inserire nuovi manufatti di drenaggio per il convogliamento dei deflussi longitudinali a prevenzione di futuri fenomeni erosivi.

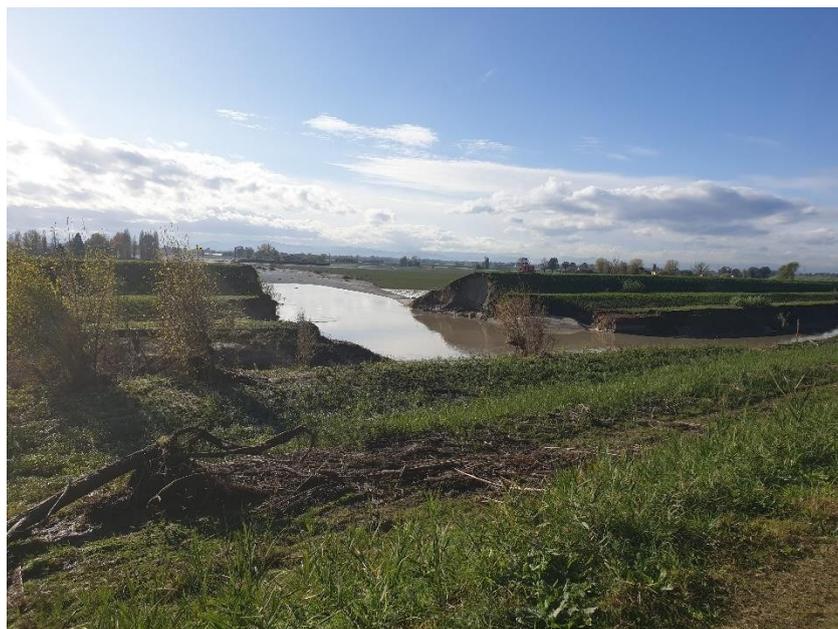
Cedimento arginale sul torrente Idice

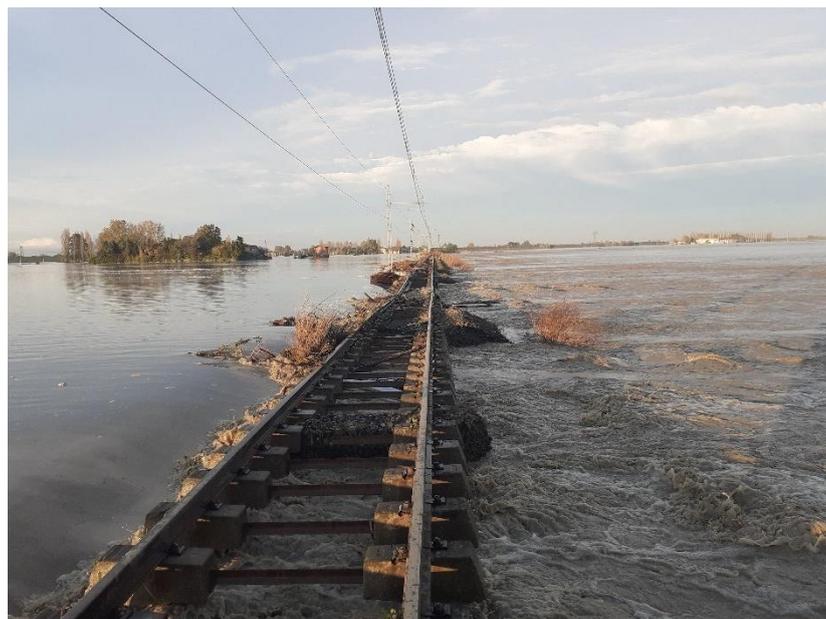
Deflusso trasversale con erosione del rilevato

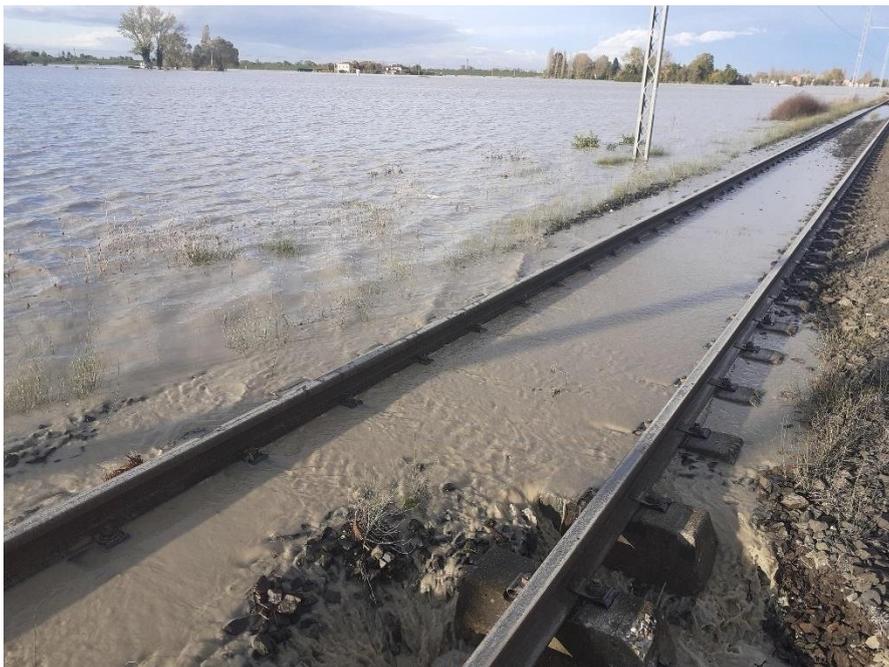
Allagamento con deposito di limo sul rilevato

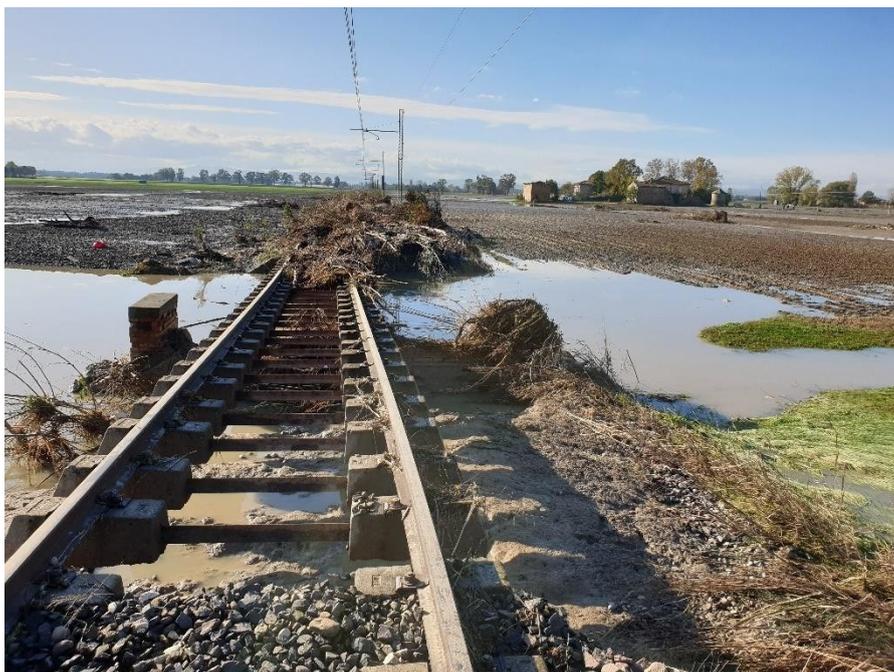
Asportazione del rilevato

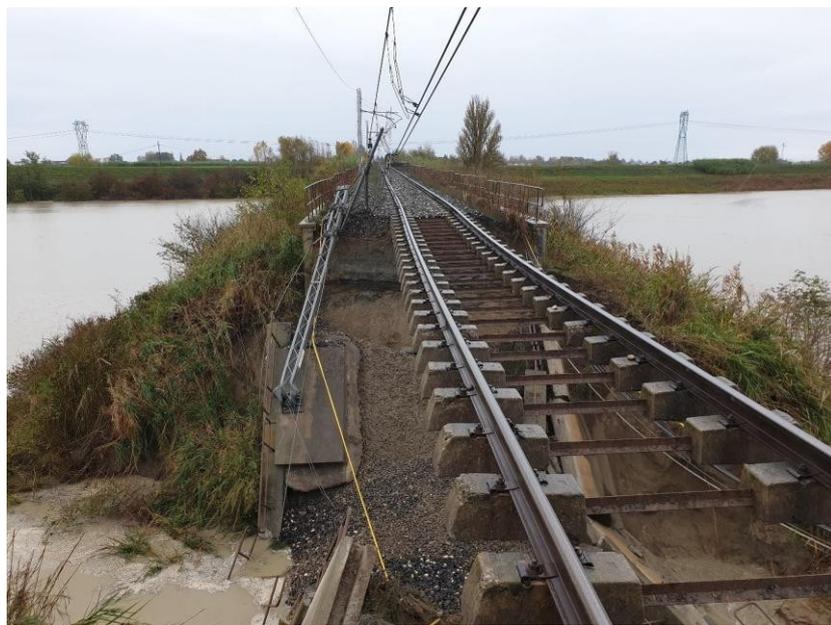
Dissesto strutture di attraversamento

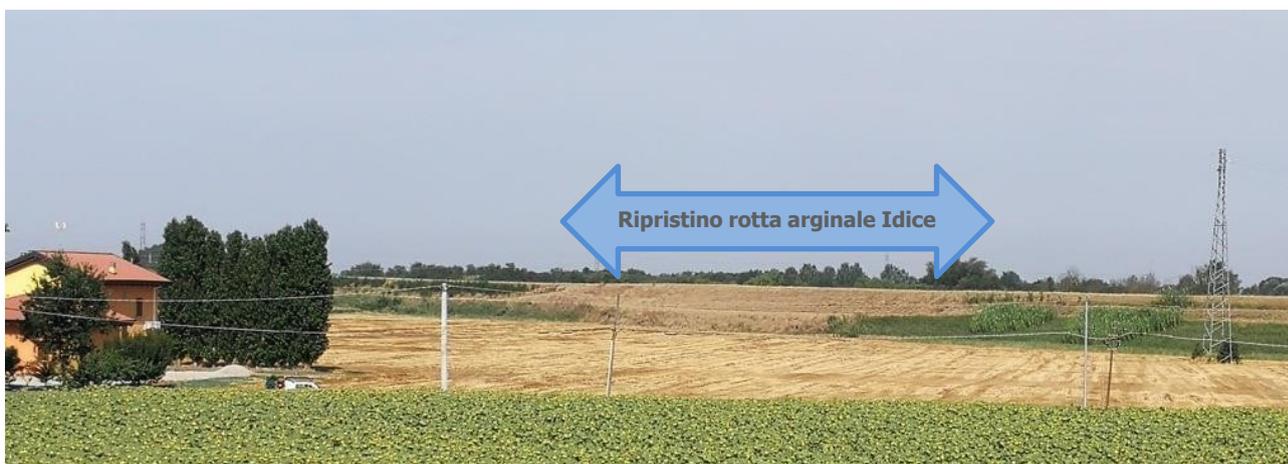
Argine destro del t. Idice dice ripristinato
